ETUDE D'UN CAS

RAPPORT D'ACCIDENTOLOGIE

Analyse et reconstruction de l'accident

VICTIME B₁
xxxxx
Accident corporel
xx/yy/zz
VILLE 1
xxxxx

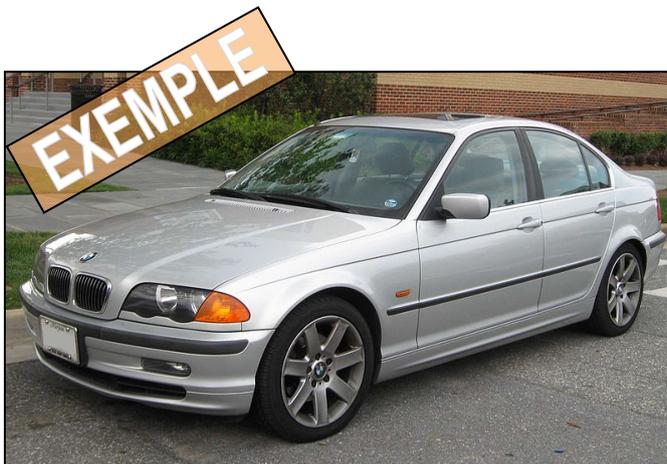
Marque : BMW
Type : SERIE 3
1^{ère} mise en circ. : xx/yy/zz
Immatriculation : xxxxx-xx-xx
Masse : 1390 kg
Carburant : essence

Voiture de mêmes marque et type que celle en cause

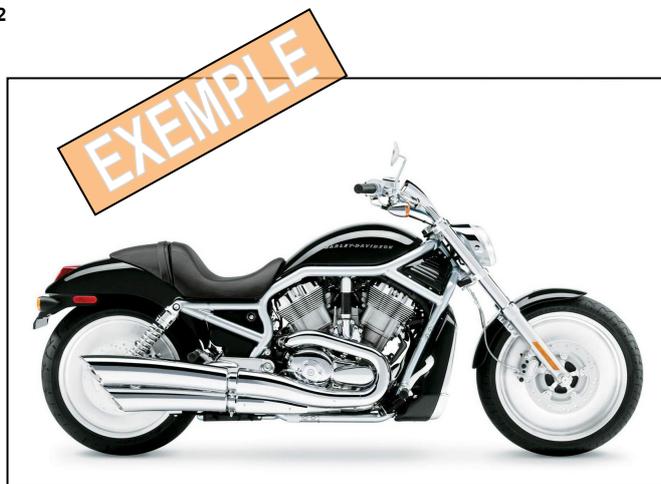
Marque : HARLEY-DAVIDSON
Type : V-Rod
1^{ère} mise en circ. : xx/yy/zz
Immatriculation : xx-xxx-xx
Masse : 285 kg
Carburant : essence

Motocyclette de mêmes marque et type que celle en cause

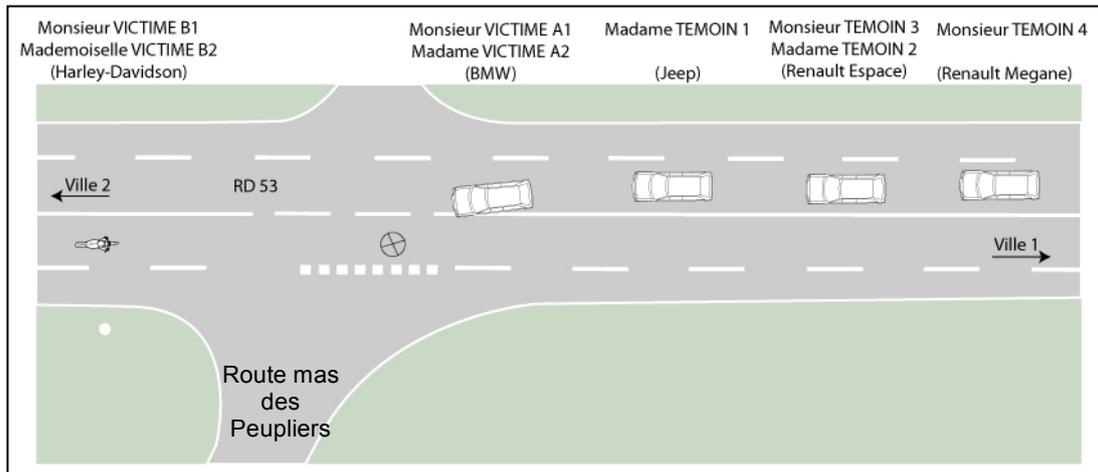
Figure n°1

Schéma de principe des positions des personnes impliquées et des véhicules

La voiture BMW se dirige vers la route mas des Peupliers, la collision se produit au niveau du repère ⊗.

La représentation de la figure n°1 a uniquement pour objet de montrer, sans notion d'échelle, la disposition d'ensemble sur la chaussée des différents véhicules et leurs occupants peu avant l'accident.

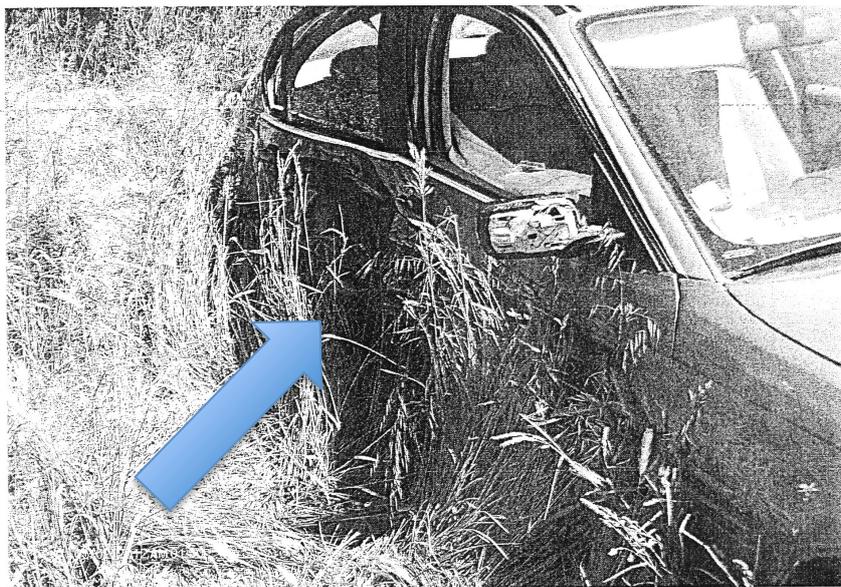
Figure n°2
La zone de choc sur la voiture

La moto a percuté frontalement le flanc droit de la voiture entraînant la rupture de la fourche.

Le flanc a été percuté au niveau de la porte arrière droite.

Photo n° 17 : Vue du véhicule A, côté de l'impact avec le véhicule B

C'est cette localisation du choc en arrière du centre de masse, qui a entraîné la mise en rotation de la voiture dans le sens horaire (figure n°3).

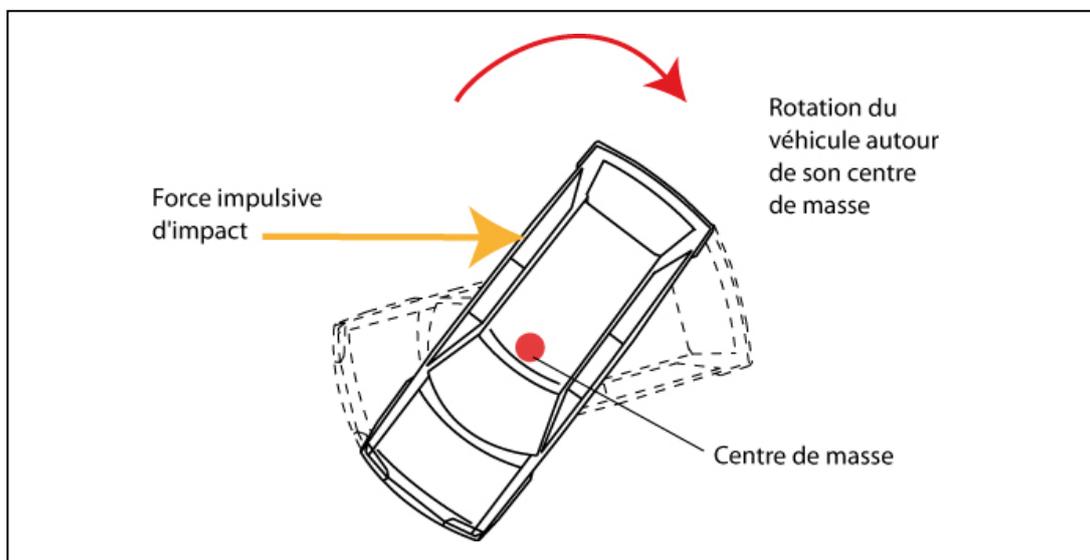
Figure n°3

Cette mise en rotation a joué un rôle déterminant d'« amortisseur » et de « déflecteur » pour les deux motards, elle a permis d'éviter deux issues fatales, voire quatre.

Mise en rotation horaire de la voiture autour du centre de masse

Le concours de circonstances a été tel lors de l'accident que le choc s'est produit sur la porte arrière (figure n°3).

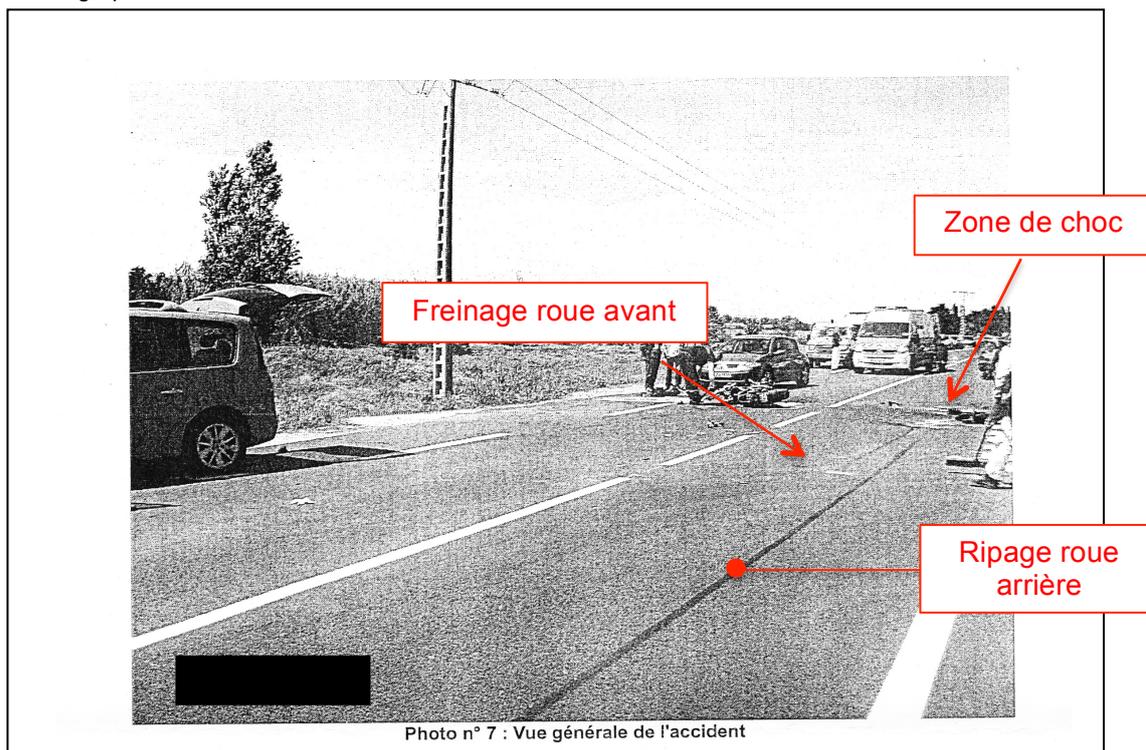
Figure n°4

Les traces de freinage de la motocyclette
(la Gendarmerie n'a pas fait mention de la trace laissée par la roue avant)

La zone des tâches et débris à la fin des deux traces caractérise la zone de choc, l'ensemble est schématisé sur la figure n°5.

En associant les données visibles sur les figures n°4 et 6, il apparaît que la zone de choc se situe longitudinalement à la fin du **cinquième damier** du « cédez le passage » (les damiers sont comptés dans le sens de circulation de la moto).

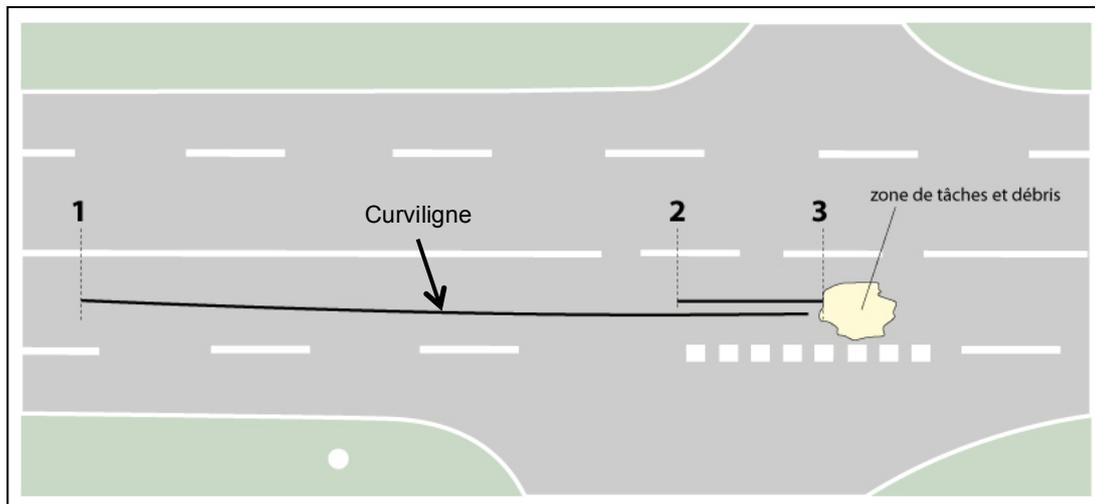
Figure n°5

- (1) Début de ripage de la roue arrière de la motocyclette
- (2) Début de ripage de la roue avant
- (3) Fin des ripages suivie du choc

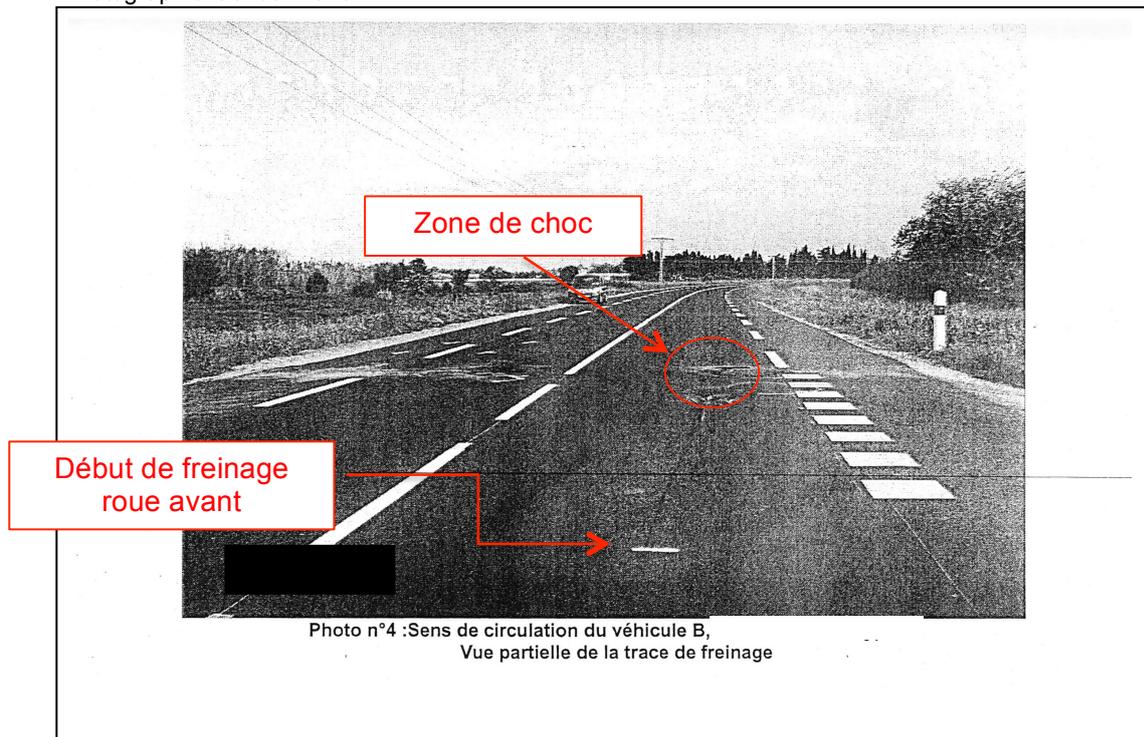
Figure n°6

Photo n°4 : Sens de circulation du véhicule B,
Vue partielle de la trace de freinage

Localisation longitudinale de la zone de choc

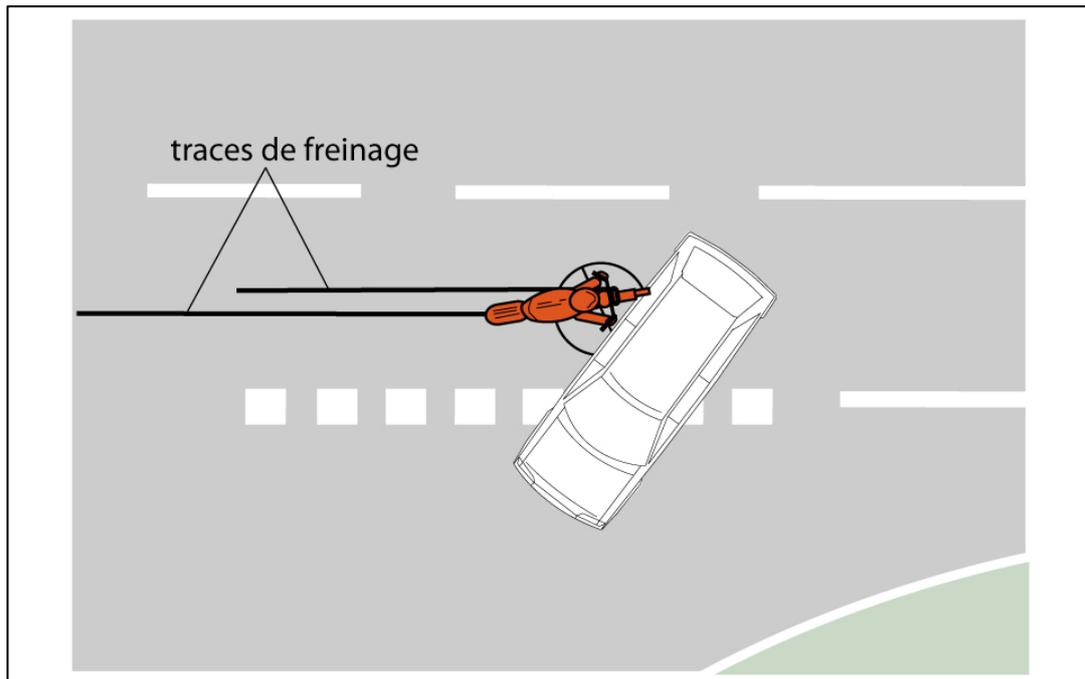
Figure n°7

Positions relatives des véhicules sur la chaussée à l'instant du choc

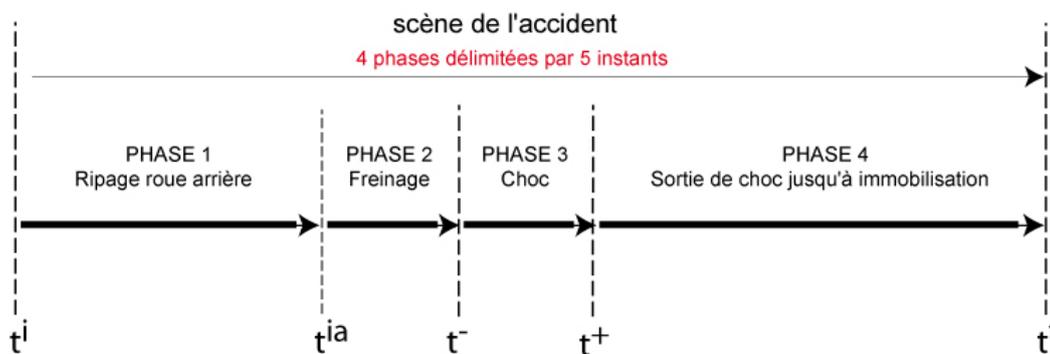
Du début du ripage à l'immobilisation, l'accident est décomposé en quatre phases délimitées par cinq instants :

Instants :

- t^i : instant initial du ripage de la roue arrière de la moto
- t^{ia} : instant de début de freinage de la roue avant de la moto
- t^- : instant de début de choc
- t^+ : instant de fin de choc
- t^f : instant où la vitesse est suffisamment proche de zéro pour être considérée nulle (début de descente)

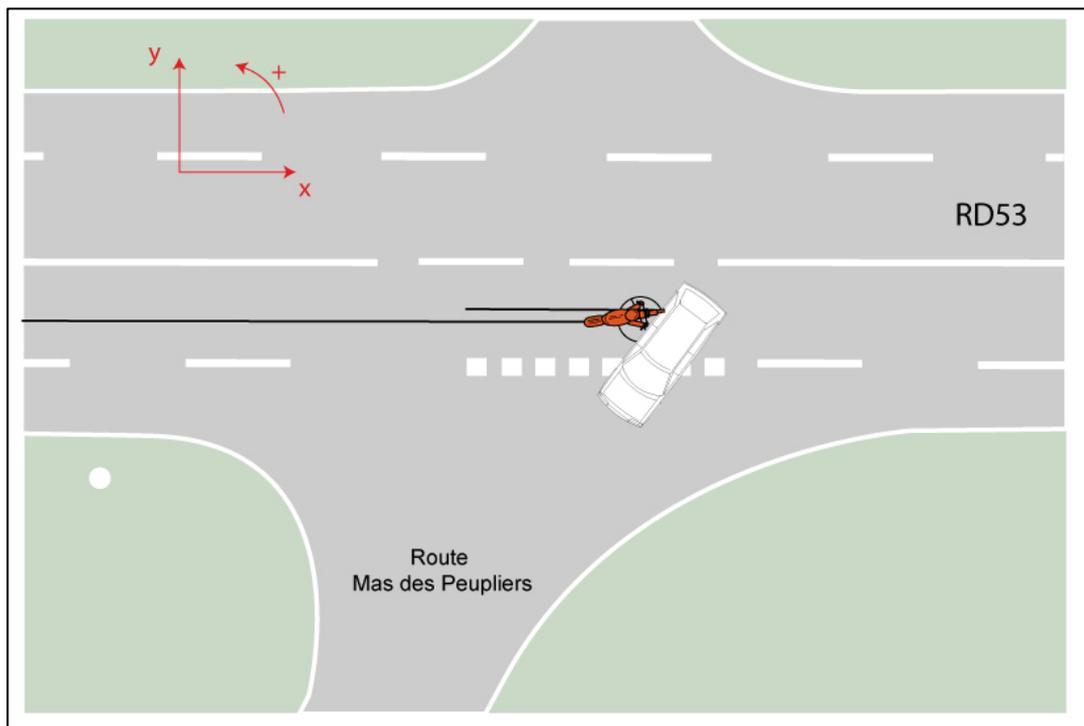
Figure n°8
Vectorisation de la scène

Vectorisation du système (figure n°8)

$$m_A \vec{V}_A^- + m_B \vec{V}_B^- = m_A \vec{V}_A^+ + m_B \vec{V}_B^+ \quad (4a)$$

En projection sur les axes (O_x) et (O_y) :

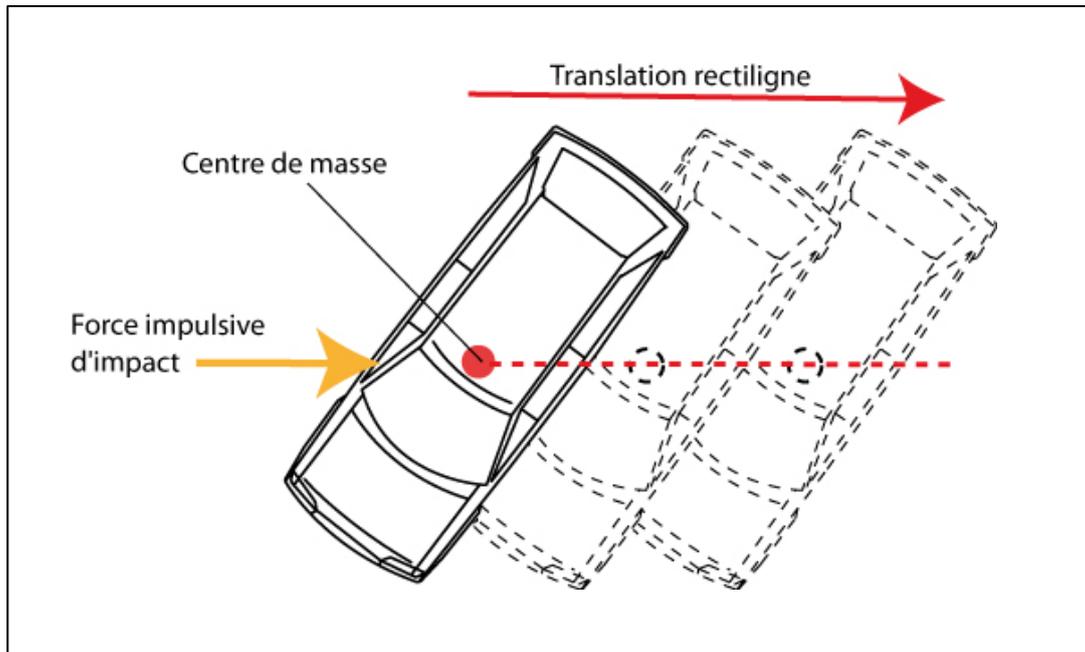
Figure n°9

Il s'en est fallu de quelques fractions de seconde pour que le choc se produise sur la porte avant (figure n°9) avec un bilan humain considérablement plus lourd.

Exemple de configuration de choc particulièrement meurtrier passant par le centre de masse

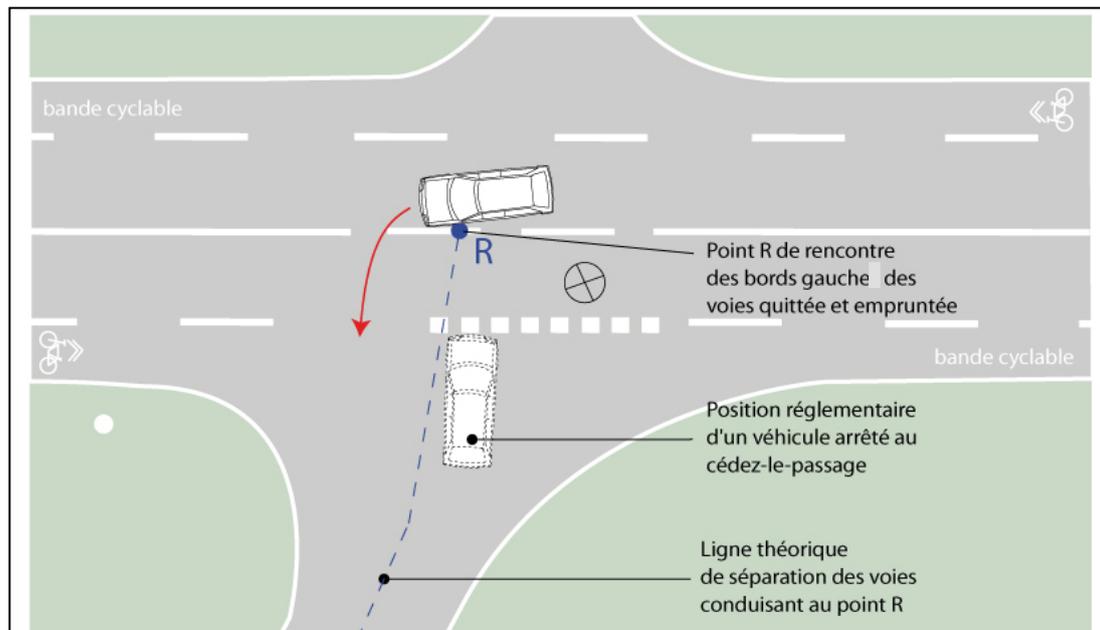
Figure n°10

Schéma de principe d'une manœuvre réglementaire de tourner à gauche à une intersection avec un véhicule présent au « cédez le passage »

En effet, à contrario, lorsque le conducteur contrevient au contournement du point *R* en tournant prématurément, il est contraint de consacrer une durée non-négligeable à prendre des informations visuelles sur la route de **destination** afin de s'assurer que celle-ci **demeure libre** pendant tout le temps de sa progression.

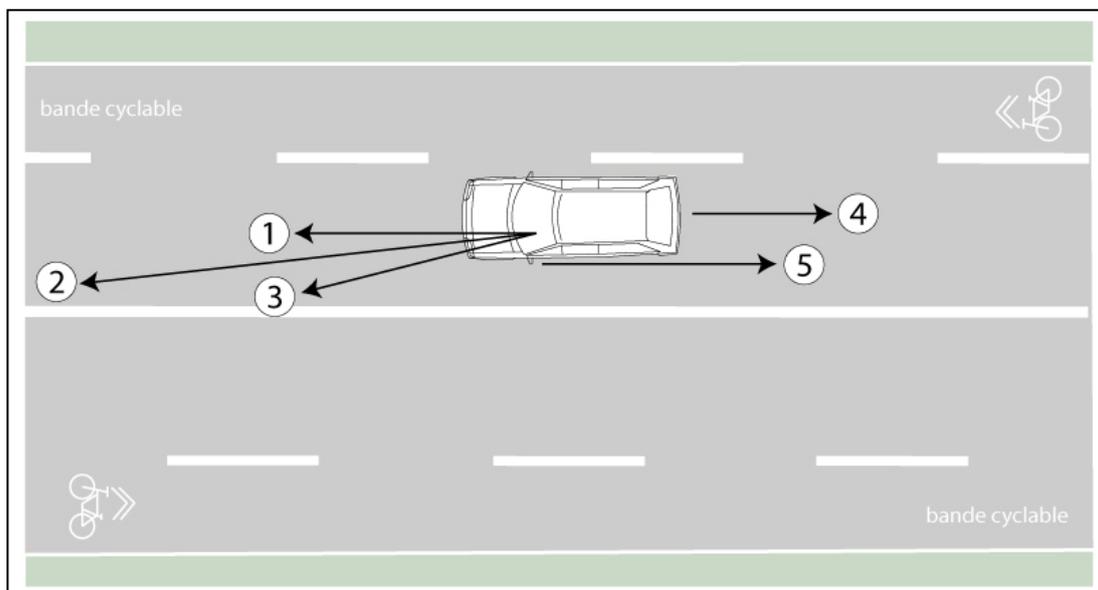
Figure n°11
Schéma de principe
Les cinq directions de prise d'informations visuelles à l'approche d'une intersection

Alors que le conducteur entre dans la dernière **centaine de mètres**, il doit prendre des informations visuelles dans **cinq** directions différentes (figure n°11).

- 1- En avant pour assurer le maintien du cap et le contrôle du trafic.
- 2- Sur la voie de sens inverse afin de vérifier l'état du trafic.
- 3- Sur l'accotement gauche afin d'adapter sa progression en fonction de l'endroit prévu pour la manœuvre.
- 4- En arrière avec le rétroviseur central pour vérifier qu'aucun usager ne sera surpris par la manœuvre.
- 5- En arrière à l'aide du rétroviseur extérieur gauche afin de s'assurer qu'il ne fait pas l'objet d'un dépassement.

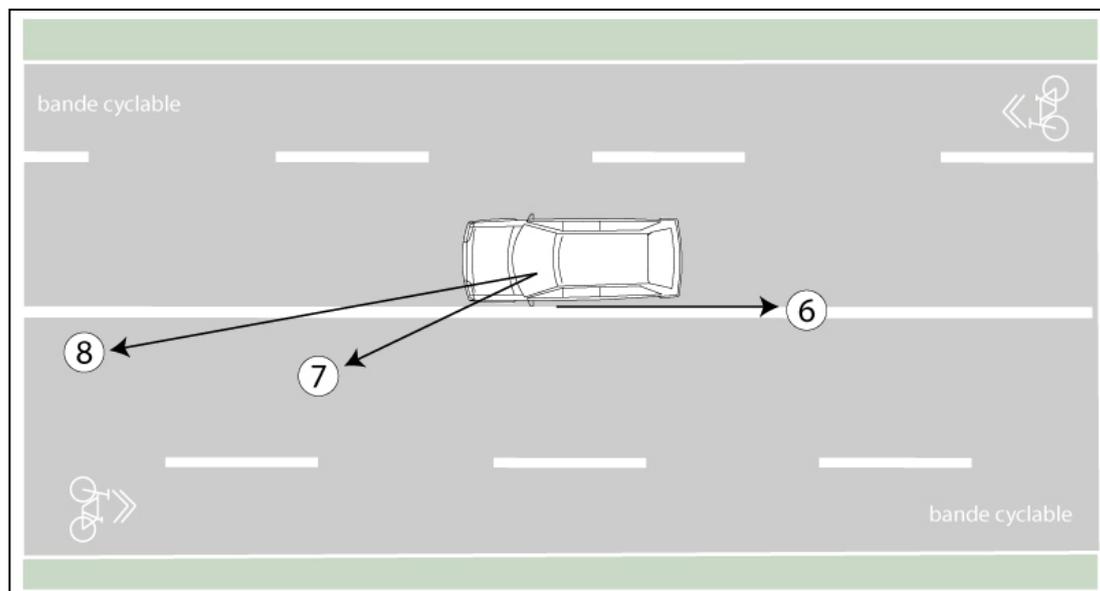
Figure n°12

Parvenu dans les derniers **dix mètres** avant de tourner, le conducteur effectue une dernière série de prises d'informations selon la représentation de la figure n° 12.

Schéma de principe

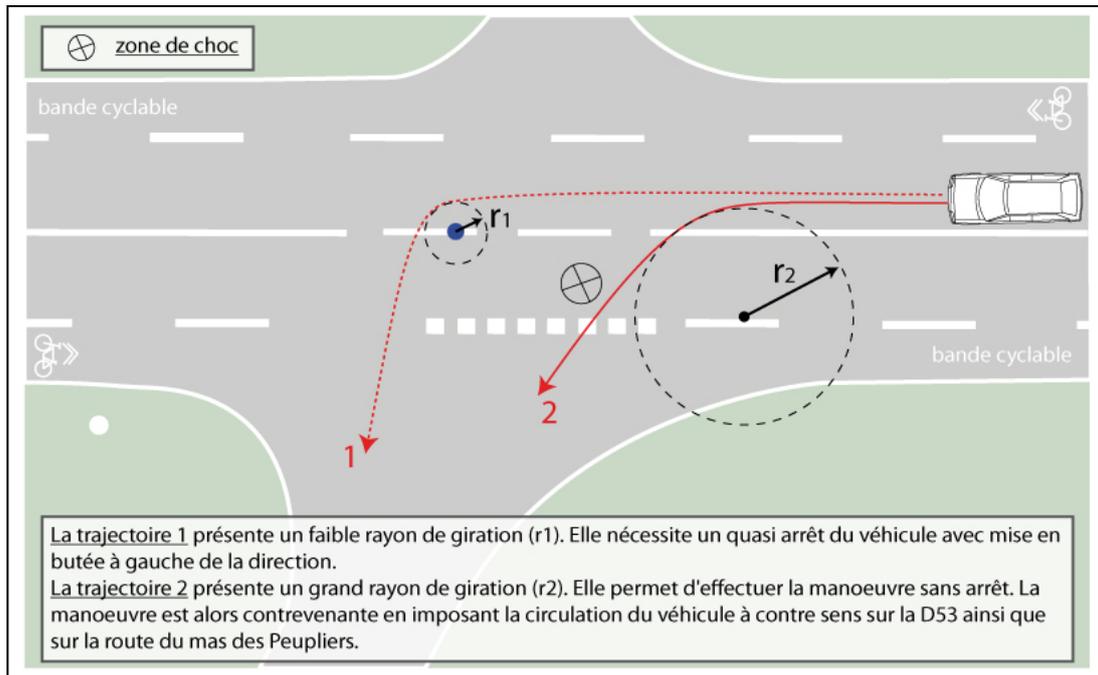
Figure n°13

Il braque à gauche au fur et à mesure que le véhicule progresse, cette concomitance des deux mouvements a pour effet **d'agrandir le rayon de giration** (figure n°13, trajectoire 2).

Schéma de principe

En ne s'arrêtant pas à l'intersection, Monsieur VICTIME A₁ a donc suivi une trajectoire au rayon de giration plus grand que s'il avait normalement contourné le point *R* de giration règlementaire.

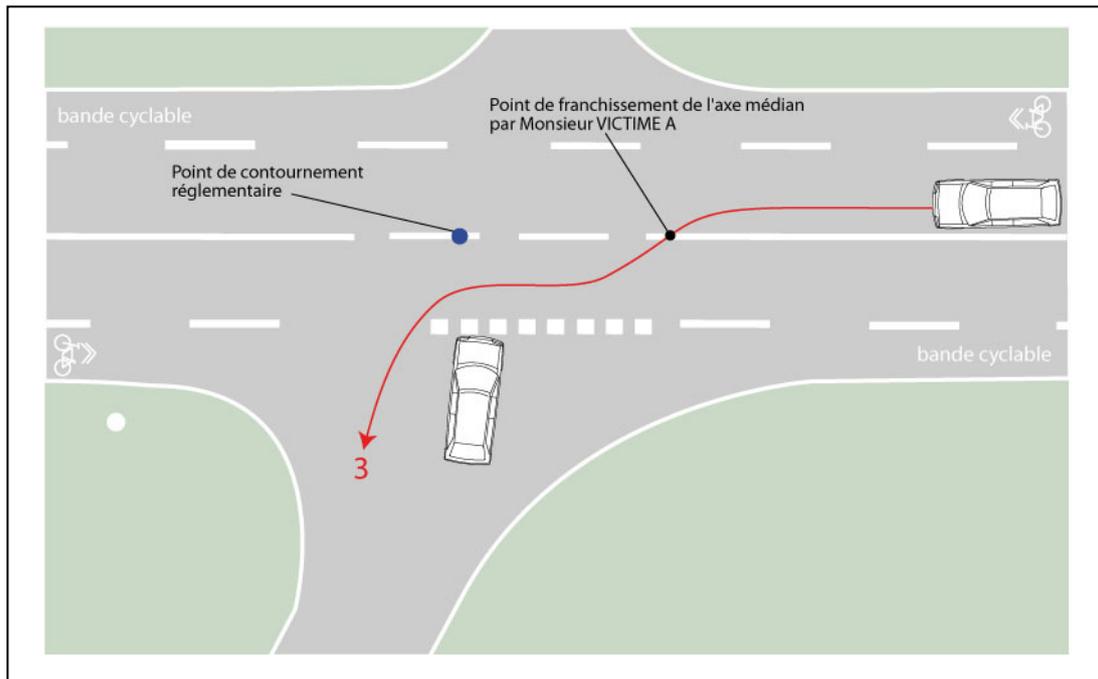
Figure n°14

Ou bien, afin d'éviter pareille situation, Monsieur VICTIME A₁ aurait alors été contraint de redresser sa trajectoire pour circuler plus encore à contresens sur la voie de sens inverse (figure n°14, trajectoire 3).

Schéma de principe

Si un véhicule s'était présenté au « cédez le passage », Monsieur VICTIME A₁ aurait été dans l'obligation d'immobiliser sa voiture en travers de la route départementale 53 puisque son véhicule se serait alors trouvé face à l'autre usager.

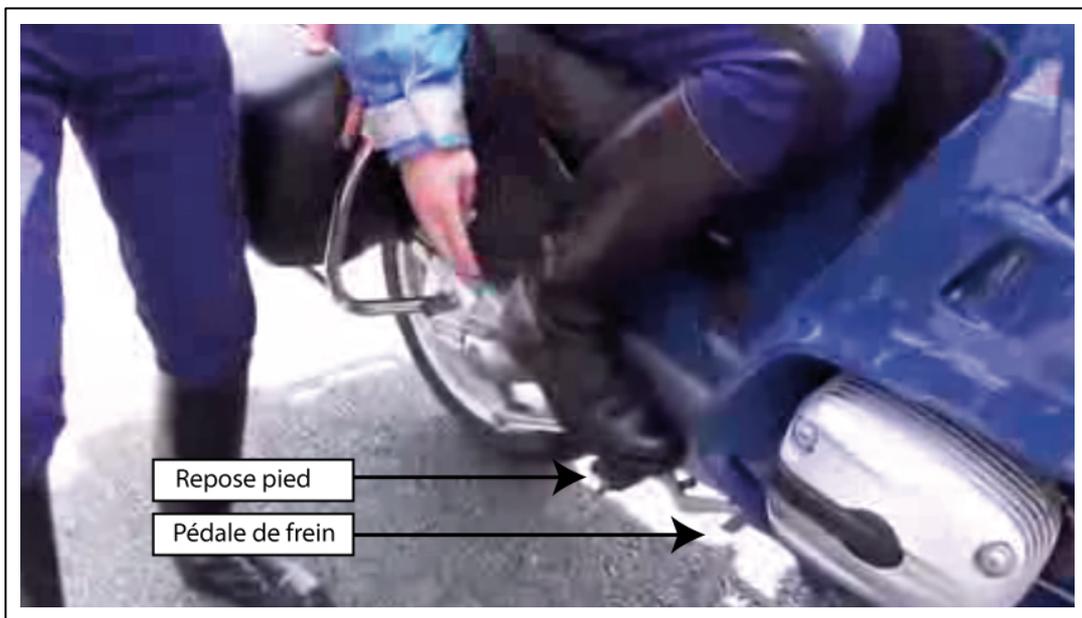
Figure n°15

Sur une moto classique (figure n°15)

Position de sécurité enseignée par la gendarmerie nationale. (vidéo ci-jointe)

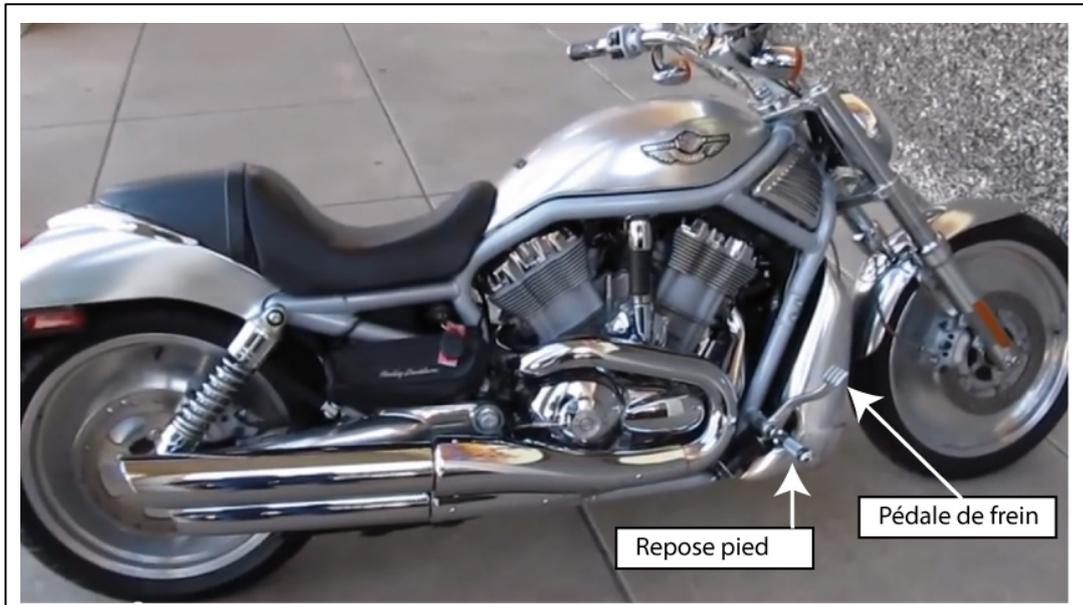
Figure n°16

Sur la moto Harley-Davidson V-Rod

Positions du repose pied et de la pédale de frein sur une moto Harley-Davidson V-Rod

Ce changement d'appui du pied implique une durée, de la même façon qu'une durée est nécessaire au motard pour déplacer sa main droite de la poignée des gaz au levier de frein avant.
